1. Descripción general

Los filtros rotativos se utilizan principalmente en tomas de riegos provenientes de canales para disponer de grandes caudales de agua sin algas, realizándose un filtrado en continuo.

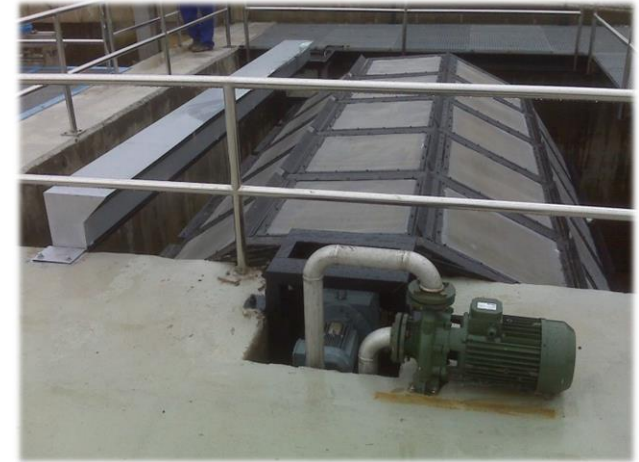
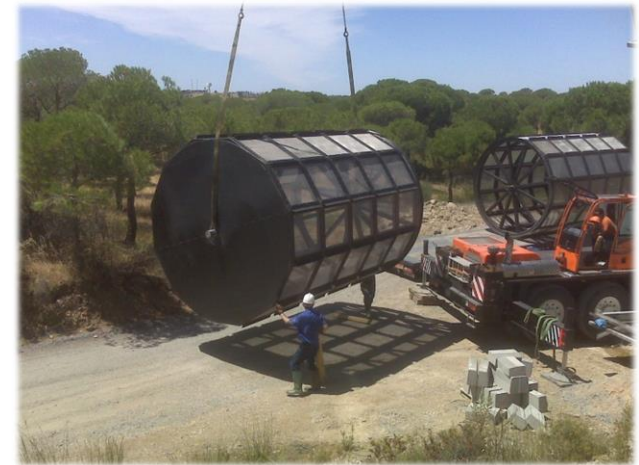
Filtros rotativos instalados en La Subzona Oeste de la Zona regable del Chanza

Estructura autoportante prismática de eje horizontal que cuenta, en su superficie lateral, con paneles filtrantes mediante malla con luces entre 1 y 1,5 mm. La estructura está calculada para soportar la colmatación total de los paneles filtrantes.

El tambor cuenta con una corona dentada que engrana con un piñón accionado por un motorreductor que se sitúa fuera del agua.

El filtro cuenta con un sistema de limpieza formado por una bomba autoaspirante que se sitúa fuera del agua, un conjunto de tuberías y difusores que limpian los paneles con agua filtrada y un canal de recogida que bien extrae el material filtrado de la instalación, bien lo conduce hacia un cestillo filtrante donde se recoge lo filtrado.

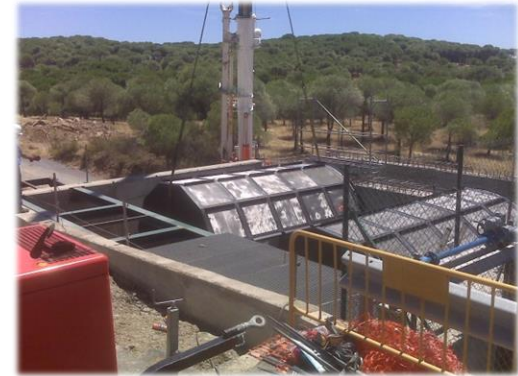
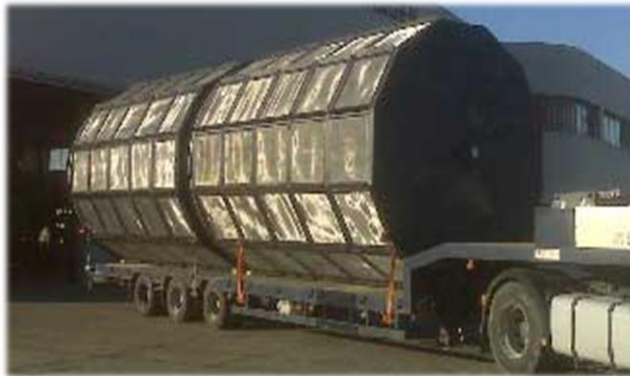
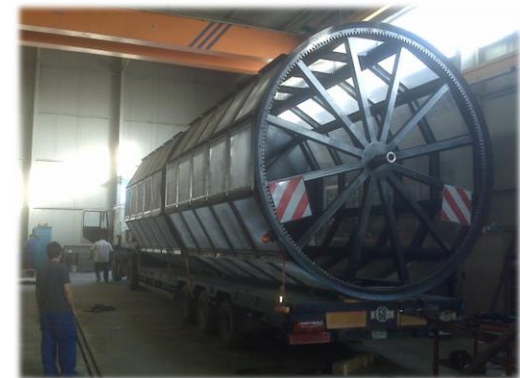
Filtros rotativos instalados en La Subzona Oeste de la Zona regable del Chanza

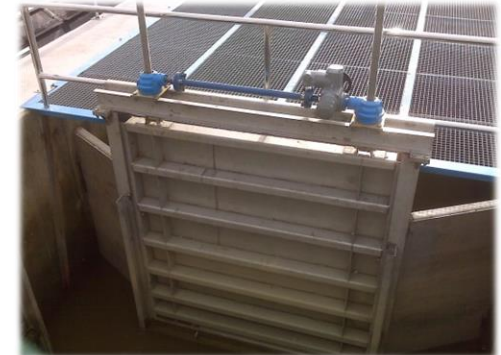
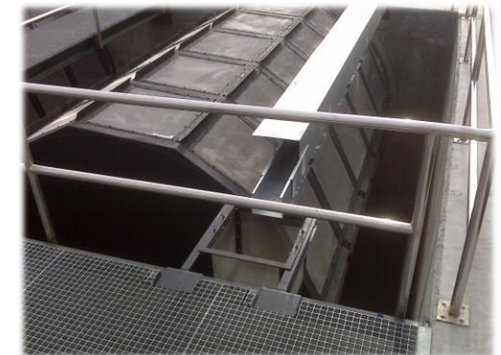
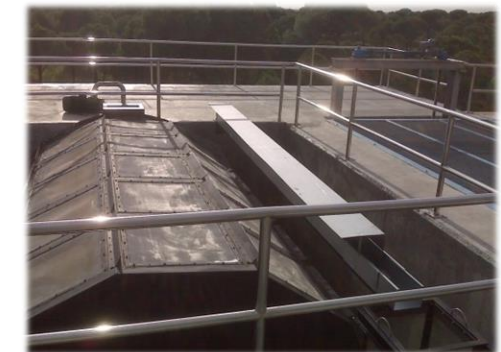
🔥 Canal del Piedras (Zona regable del Chanza)

- 2 Uds. Suministro, transporte y montaje de filtro rotativo para caudal de 3.150 l/s, nivel mínimo de agua de 2,25 m.c.a., profundidad de arqueta desde piso de maniobra a fondo de 4,0 m, malla de acero inoxidable de 1,5 mm, incluyendo sistema de limpieza de malla mediante aspersores y bomba de limpieza. Bastidor y marcos construidos en acero de calidad S 275 JR, incluso tratamiento anticorrosivo. Totalmente ejecutada e instalada.

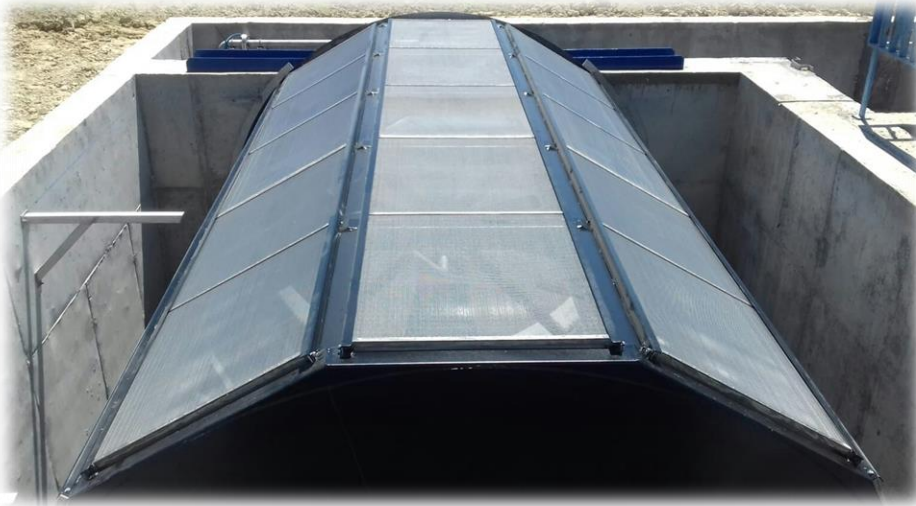
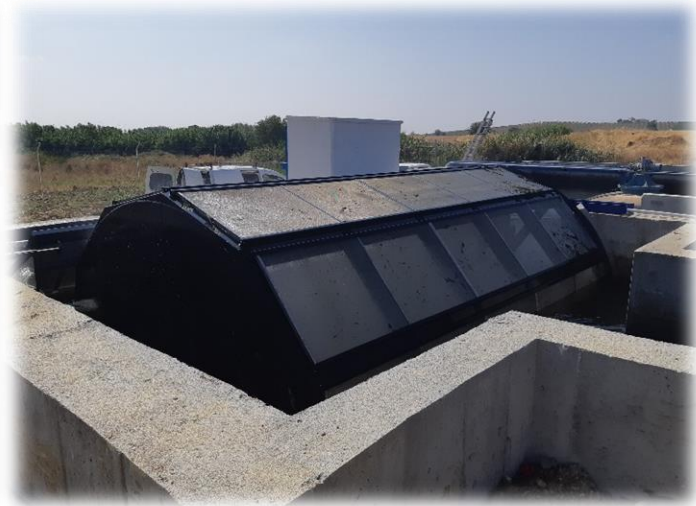
💧 Canal del Viar (Comunidad de Regantes del Viar)

- 2 Uds. Suministro, transporte y montaje de filtro rotativo para caudal de 3 m³/s, estructura autoportante en acero S275 pintado, malla de acero inoxidable de 1,5 mm de luz en paneles intercambiables, corona en acero de alta resistencia, accionamiento mediante motorreductor, pasamuros en acero inoxidable AISI 304, junta en EPDM y sistema de limpieza de malla mediante aspersores y bomba de limpieza. Totalmente terminado y operativo.

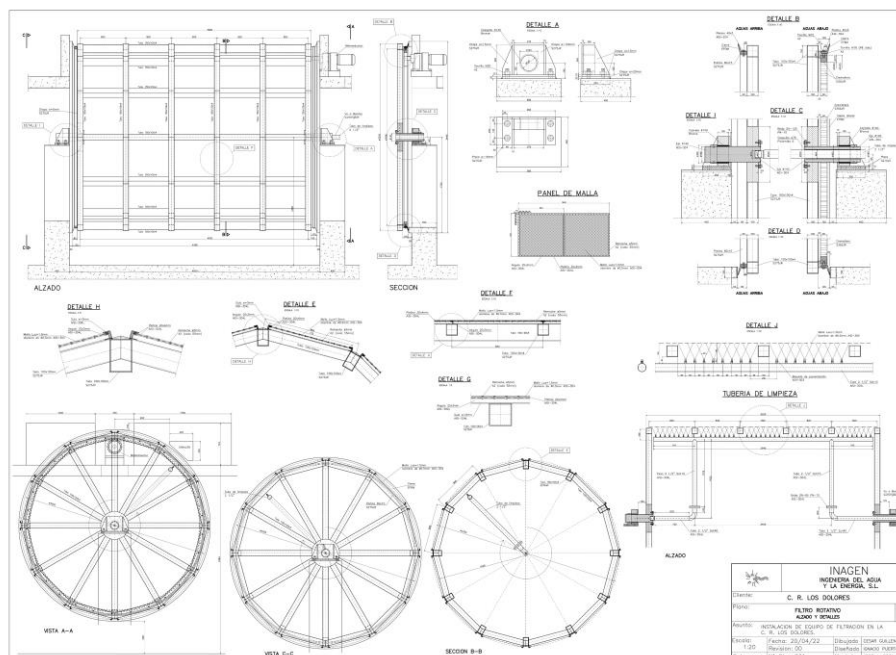
💧 Comunidad de Regantes de Nuestra Señora de los Dolores

- 1 Ud. Suministro, transporte y montaje de filtro rotativo de 3,24 m de diámetro y 4,50 m de longitud, con estructura autoportante en acero S275 pintado, malla de acero inoxidable de 1,5 mm de luz en paneles intercambiables, corona en acero de alta resistencia, accionamiento mediante motorreductor, pasamuros en acero inoxidable AISI 304, junta en EPDM y sistema de limpieza de malla mediante aspersores y bomba de limpieza. Totalmente terminado y operativo.
